# RELATÓRIO TÉCNICO DE MONITORAMENTO E AVALIAÇÃO (05BH23)

Recuperação do cafezal na Fazenda Belo Horizonte

Monitoramento e avaliação dos níveis de recuperação do cafezal na Fazenda Belo Horizonte, a luz do Plano de Exploração.

005BH23

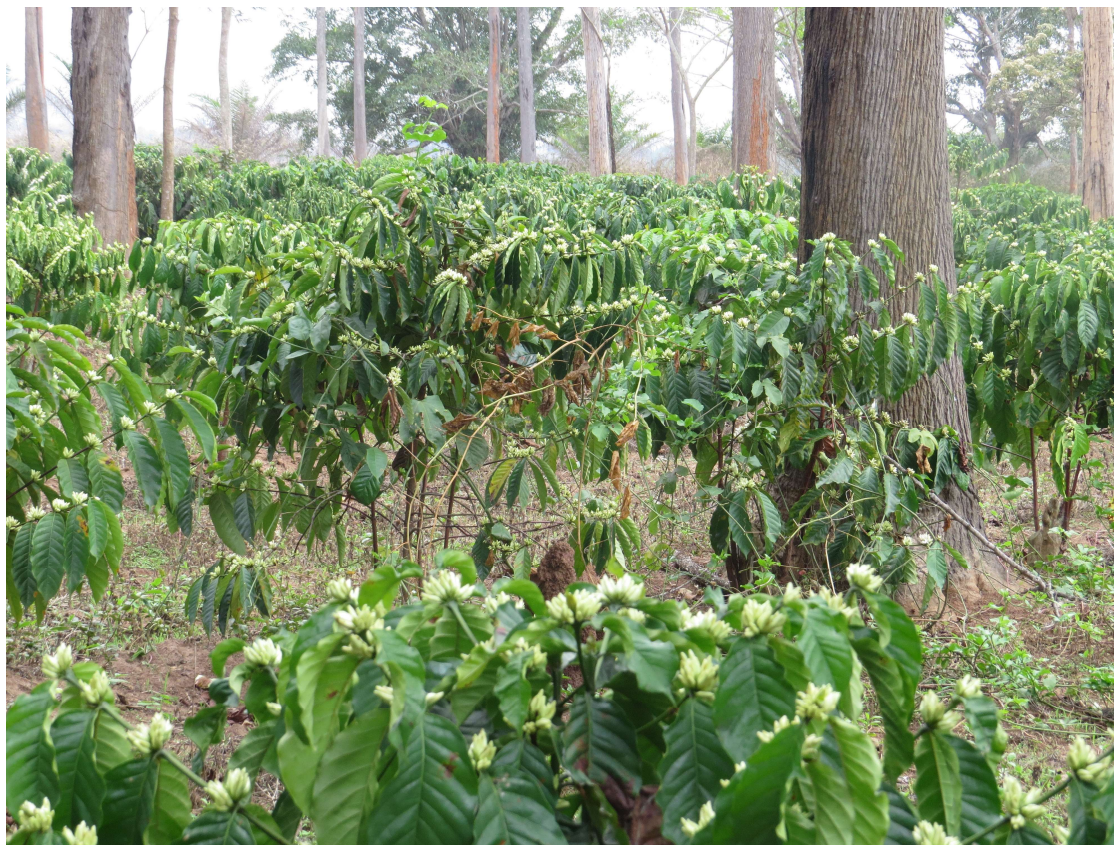
Figura 1: Talhão BH1 – 01 recuperado e com cafeeiros em floração, 10 meses depois da poda

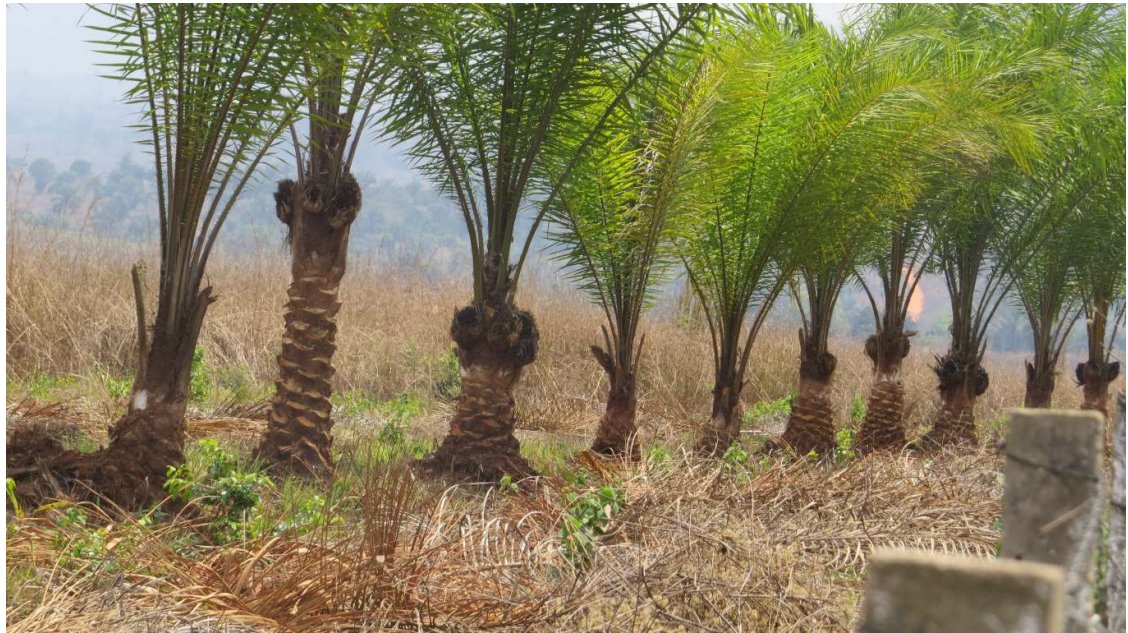
Figura 3: Manutenção do palmar na margem noroeste na estrada a partir de Calulu

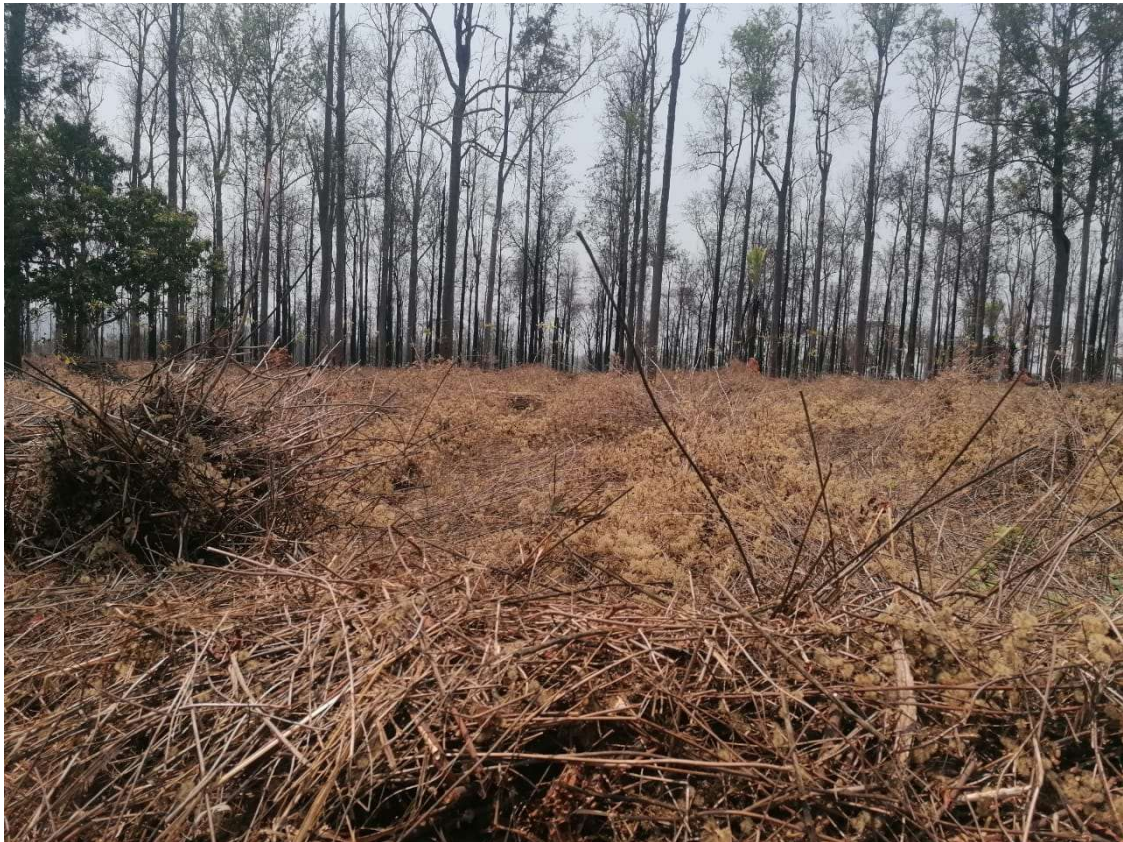
Figura 4: Talhões abertos para receber as novas plantas na estação chuvosa. Atente-se a necessidade de sombreamento e a massa vegetal a incorporar no solo

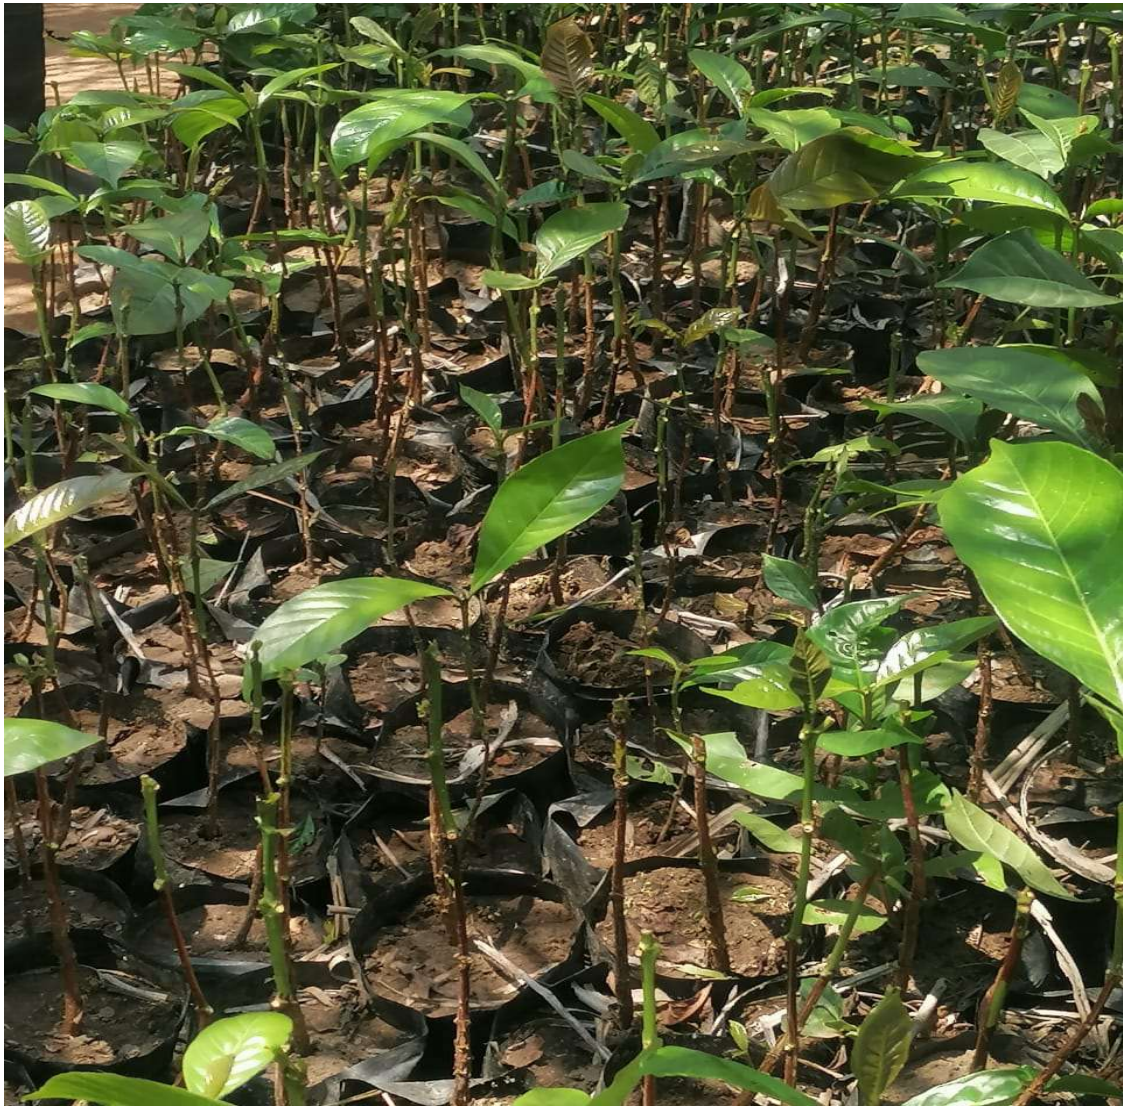
Poda de meristema apical acompanhada de uma desfolhagem foi realizada o que retardou o desenvolvimento fisiológico das mesmas, mas contribuiu sobremaneira para a criação de duas futuras hastes, logo a partir do viveiro, como mostra a Figura 5:

Figura 5: Mudanças com meristema apical podado para emissão de duas hastes ainda no viveiro

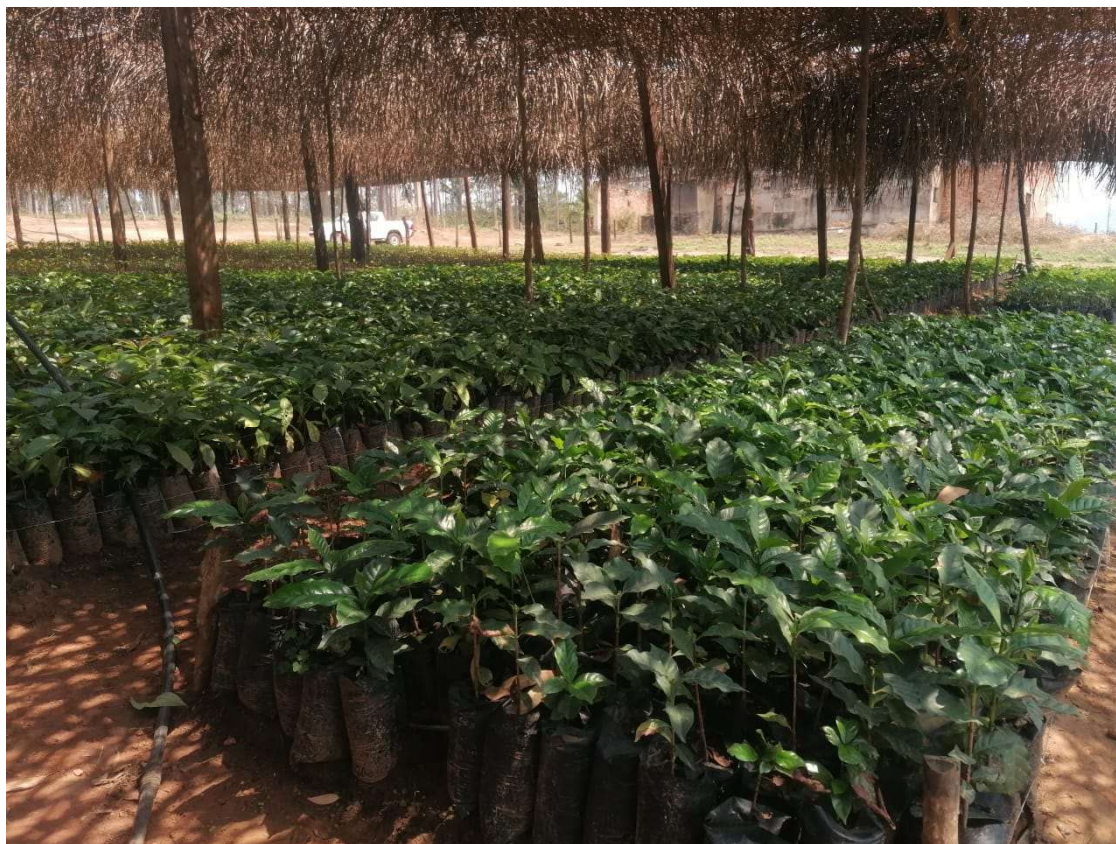
- ✓ A data, a estrutura do viveiro foi reabilitada, - os ramos de palmeira secos foram substituídos por novos - e tem o sombreamento tecnicamente recomendado. Não foi observada a instalação de tela sombrite preta para viveiro conforme recomendado no último relatório.

Figura 6: Pormenor do viveiro de mudas com nova sombra a base de ramos de palmeira

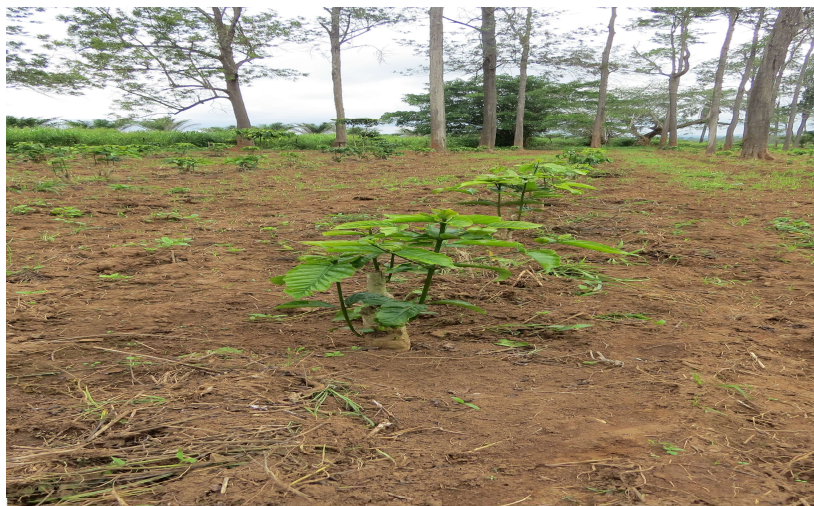
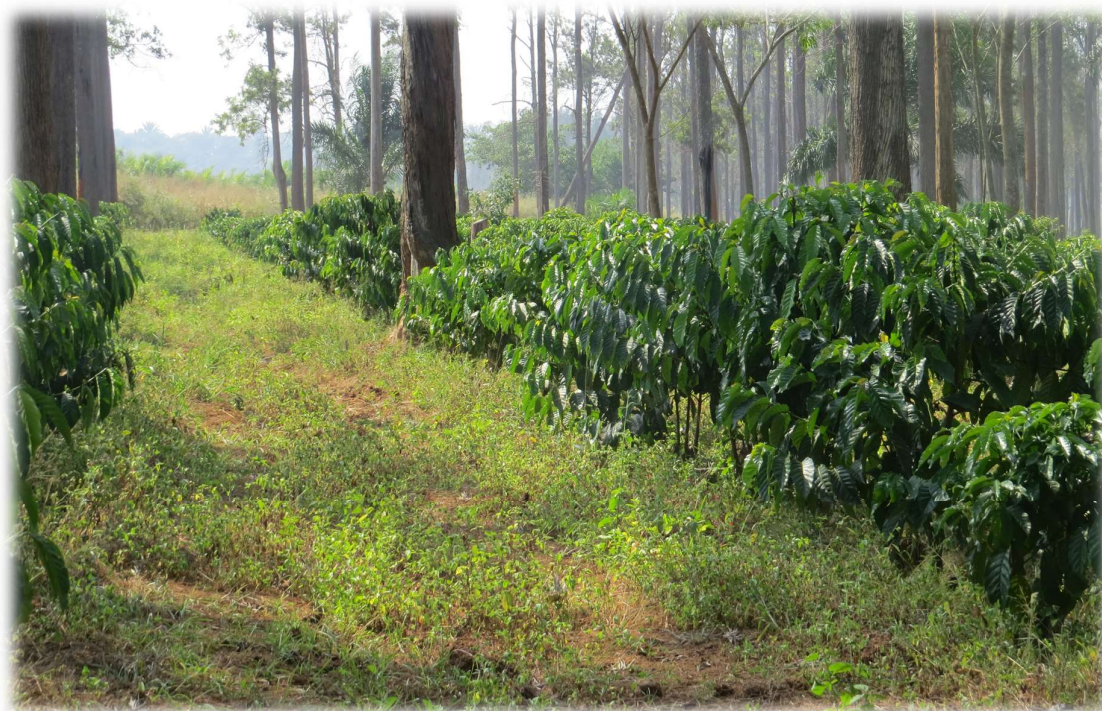
Figura 7.1 : Ângulo do cafezal reabilitado há 9 meses no 1º talhão BH1-01, antes da floração

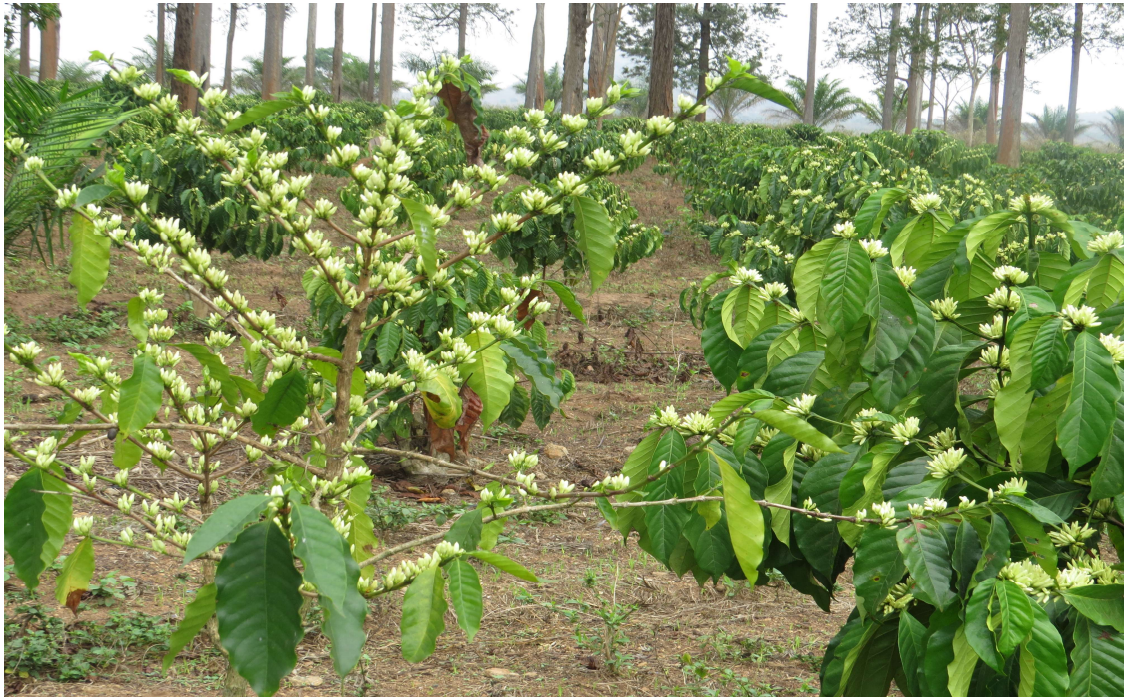
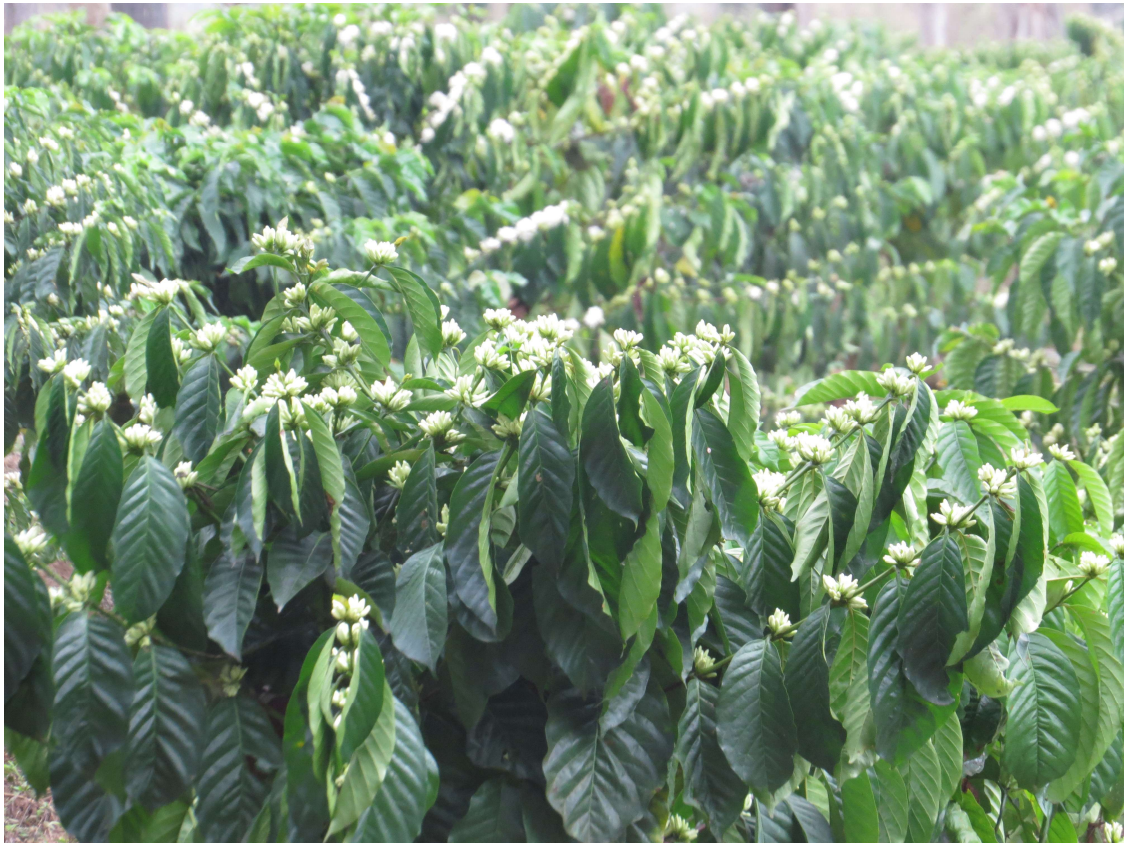
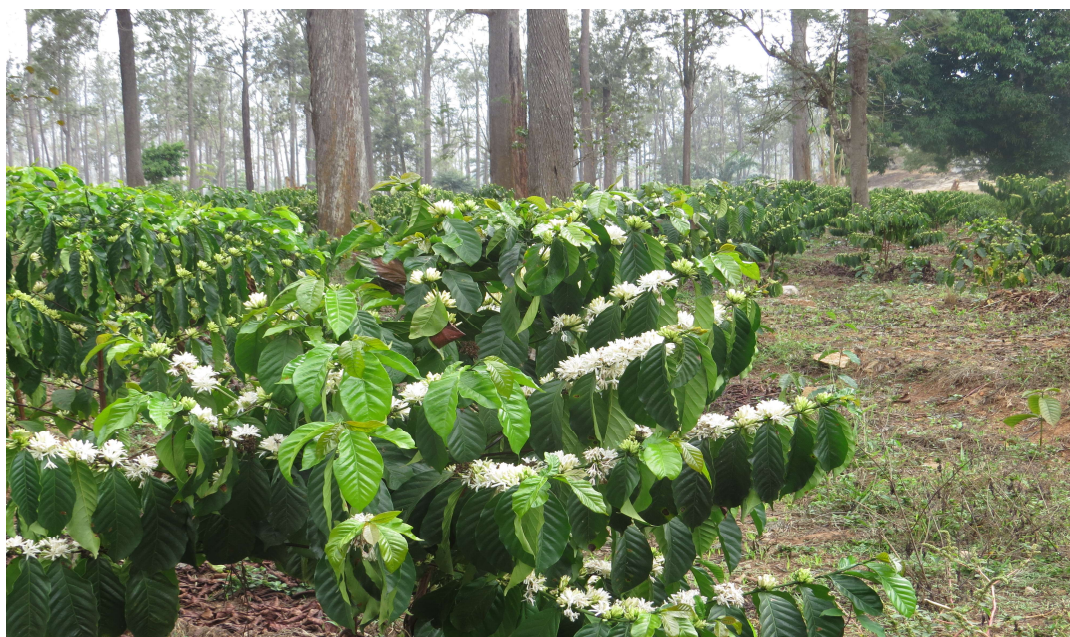
Figura 7.2: Cafezal no talhão BH1-01 com floração e inflorescência indiciando uma boa primeira colheita pós reabilitação.

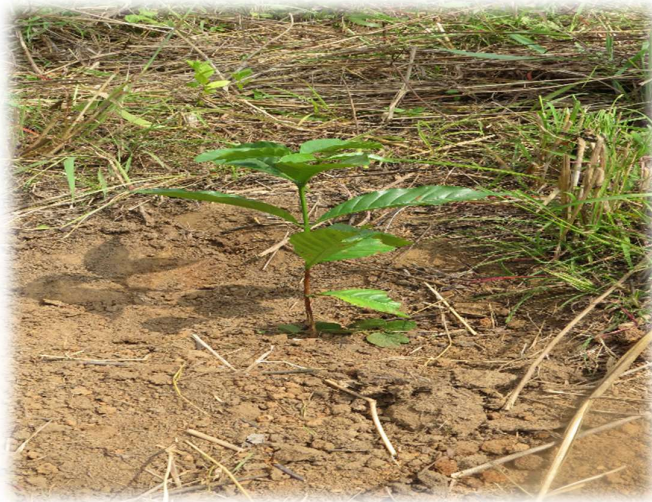
- Todos os campos renovados estão limpos, apesar do stress hídrico que sufoca as plantulas.

Figura 8: Pormenor de umas das muitas mudas instaladas nas últimas chuvas nos talhões em renovação

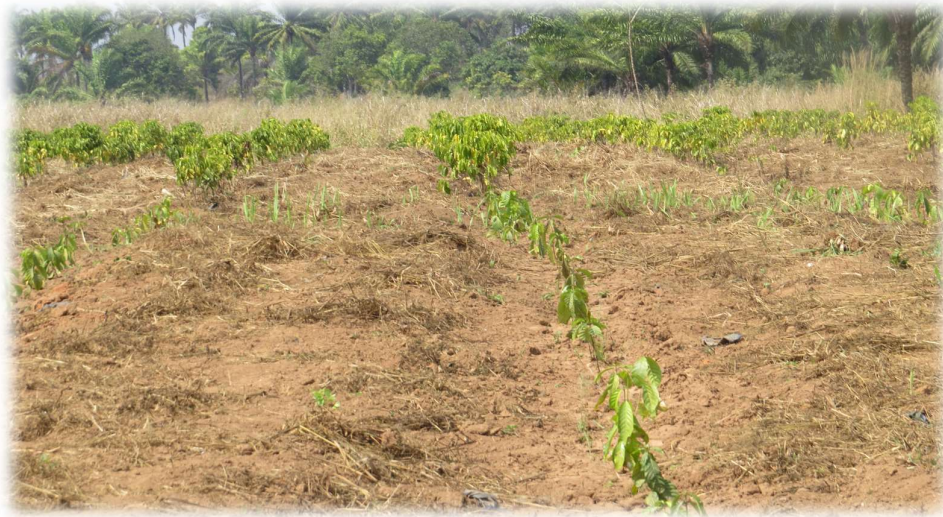
Figura 9: Estado das novas plantas no talhão BH2-900

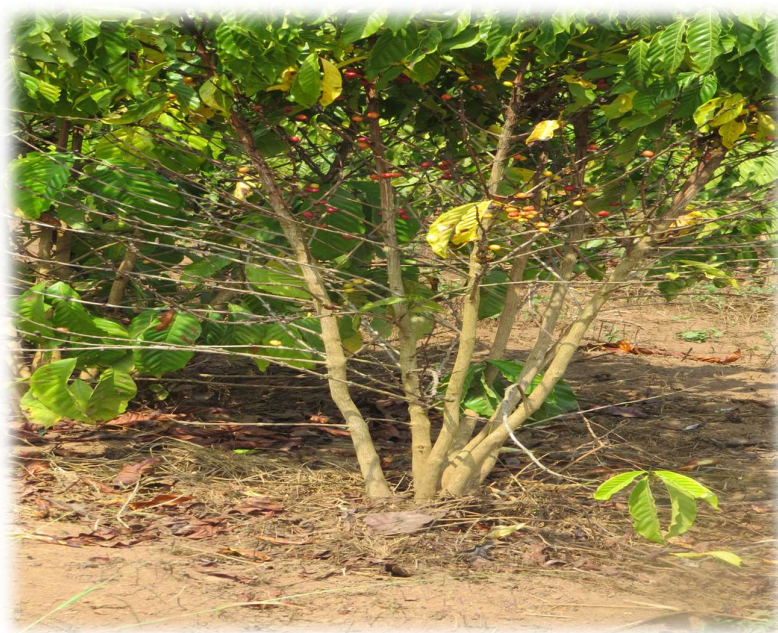
Figura 10: Estado dos cafeeiros novos, denotando ausência de condução, baixa produtividade resultante de fraco manejo de solos e gestão de densidade. A condução a 2 hastes afigura-se necessária.

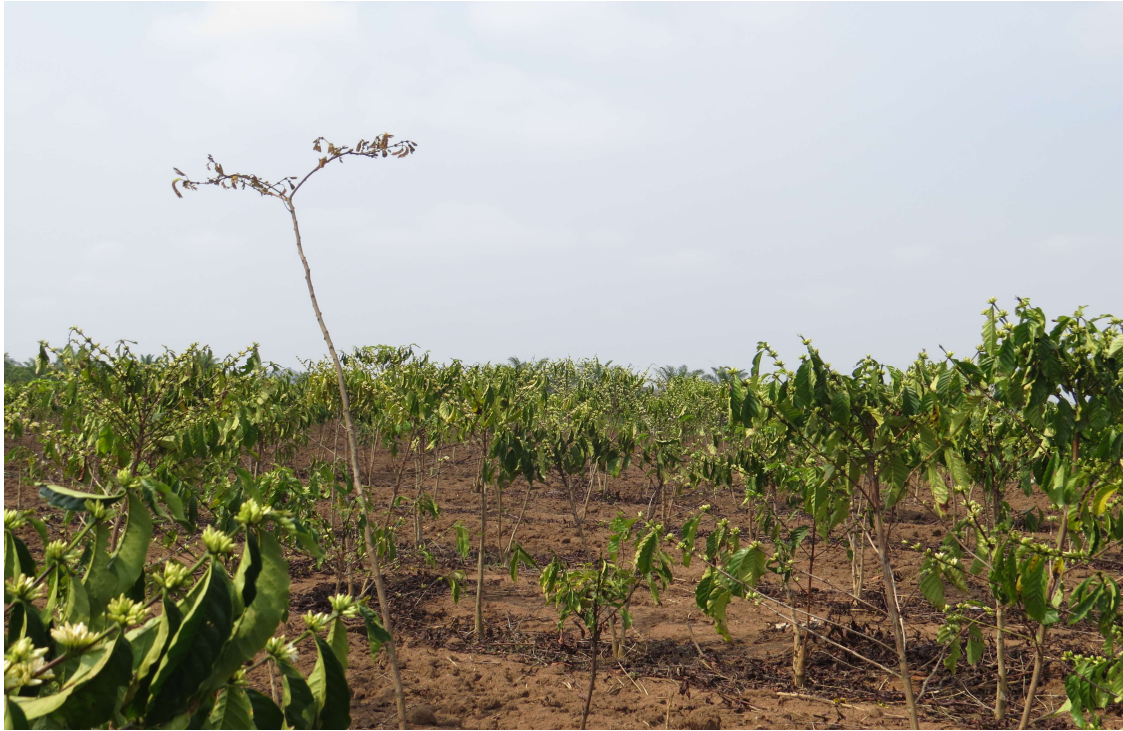
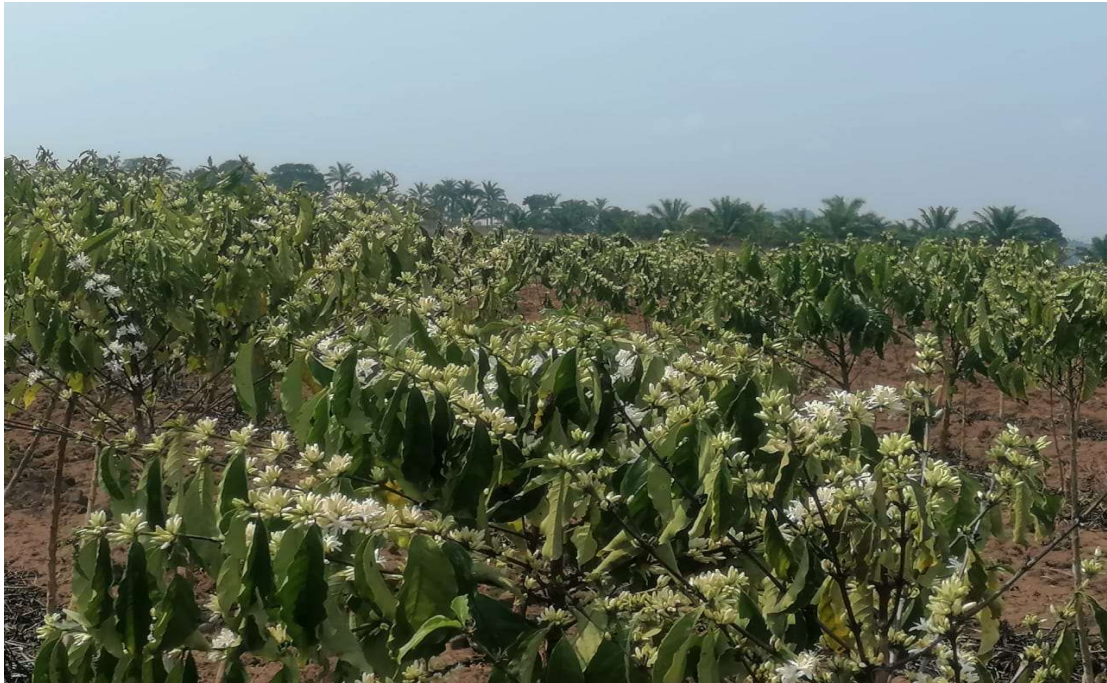
Figura 11: Estado dos cafeeiros novos depois de submetidos a poda e condução a 2 hastes. Atente a floração depois da poda efectuada.

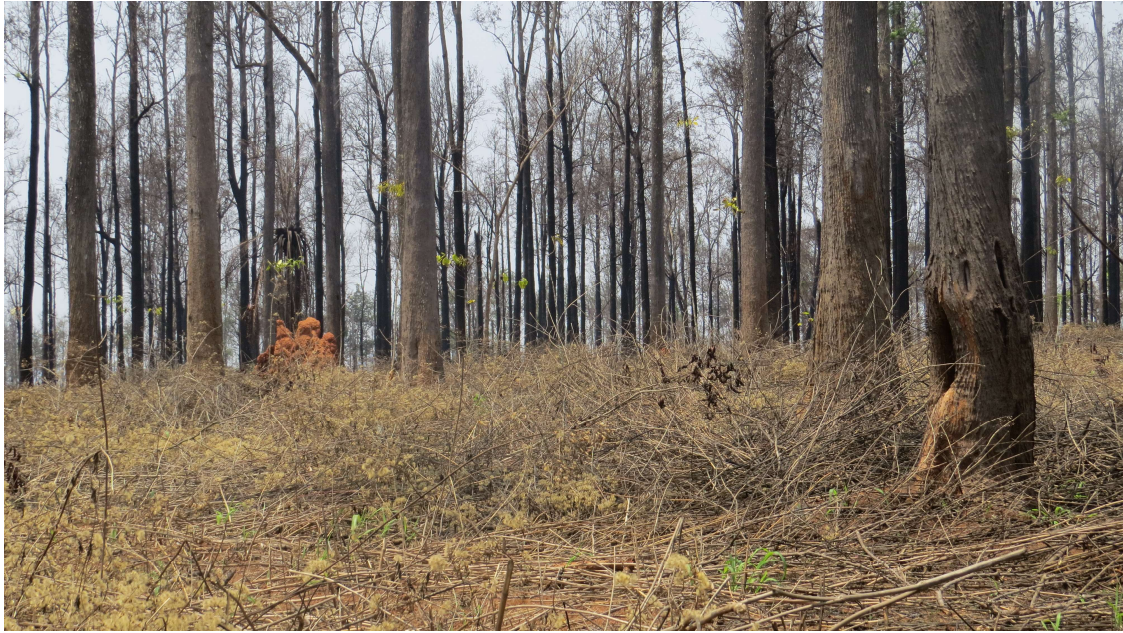
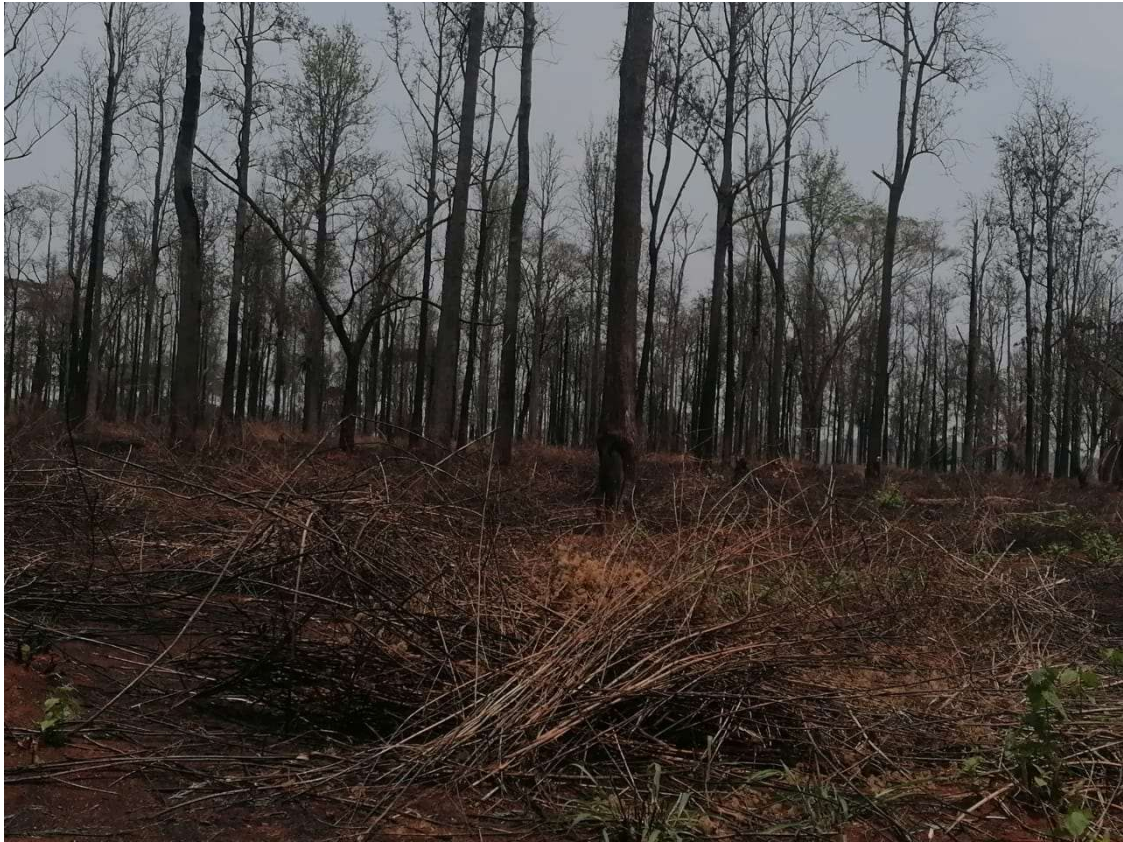
Figura 12: Pormenor de talhão capinado e com restos vegetais que serão incorporados no solo antes da abertura de covas. Atente-se aos inúmeros troncos espalhados no campo impedindo a circulação normal de máquinas.

- Limpeza manual dos talhões (a existência de muito tronco impede a passagem de máquinas);
- Corte dos troncos das árvores sombreadoras, caídas e limpeza das entre linhas convido possibilitar a passagem do tractor para realização de futuras capina mecânica, entre outros.
- Considerando a vasta área limpa, a quantidade de troncos de grevíleas e outras árvores identificadas no campo, a necessidade de sua limpeza para acomodar a passagem de tractor urge, **providenciar uma motosserra para auxiliar nos trabalhos**.
- Inicialização da piquetagem com a observância do compasso de plantaçãõ estabelecido;
- Abertura de covas, adubaçãõ /fertilizaçãõ e plantaçãõ.
