# RELATÓRIO TÉCNICO DE MONITORAMENTO E AVALIAÇÃO (05BH23)

Recuperação do cafezal na Fazenda Belo Horizonte

Monitoramento e avaliação dos níveis de recuperação do cafezal na Fazenda Belo Horizonte, a luz do Plano de Exploração.

005BH23

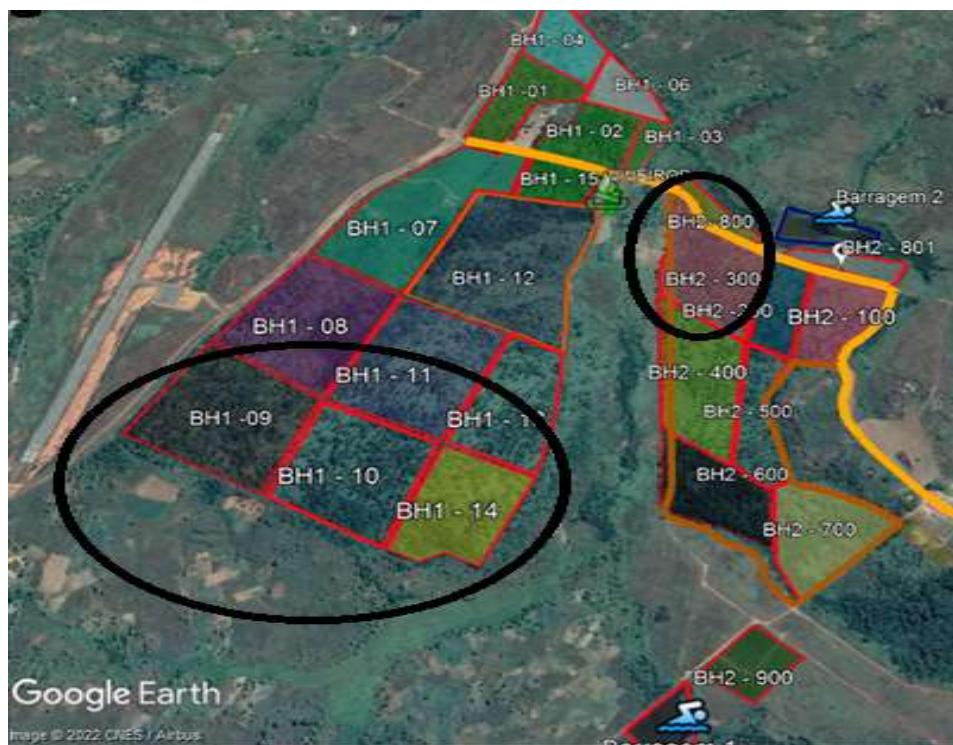
Talhões preparados para a recuperação /renovação

Presentemente estão capinados cerca de 46 hectares novos nos talhões representados no mapa a seguir. Estes campos vão consumir a totalidade das mudas existentes, aumentando sobremaneira a área recuperada com cafezal na fazenda.

Nos campos já limpos é notório o seguinte:

- Realizada capina manual, com catanas, expondo o solo com ligeira cobertura vegetal;
- Concentração de uma massa vegetal, já em decomposição, que com auxílio de grade de disco deverá ser incorporada no solo, servindo como adubo orgânico após sua decomposição;
- Existência de troncos secos, resultantes de grevéleas mortas, caídas que deverão ser retiradas para facilitar a passagem das máquinas;
- Baixo sombreamento nas áreas recém capinadas, resultado da inexistência de árvores de sombra, algo que deverá ser suprimido obrigatoriamente;
- Realizada a abertura de guarda-fogos em todo o perímetro da área cafeeira, convido proteja-la de eventuais queimadas, muito comuns nesta época do ano.
